金风昌黎县 200MW 风力发电项目 水土保持设施验收报告

建设单位：昌黎县润汇新能源有限公司

编制单位：河北景明工程技术有限公司

2026 年 3 月

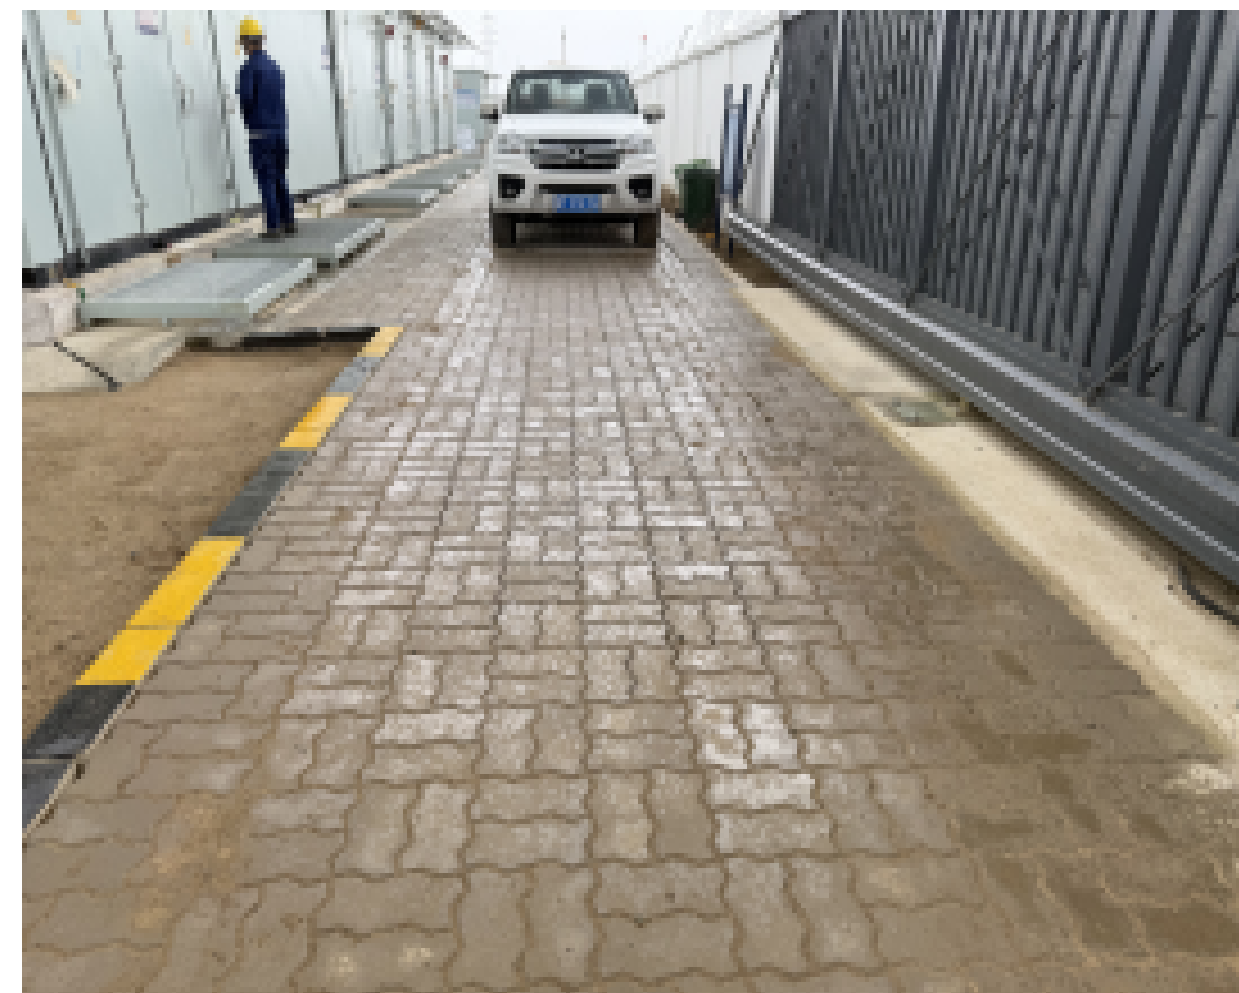
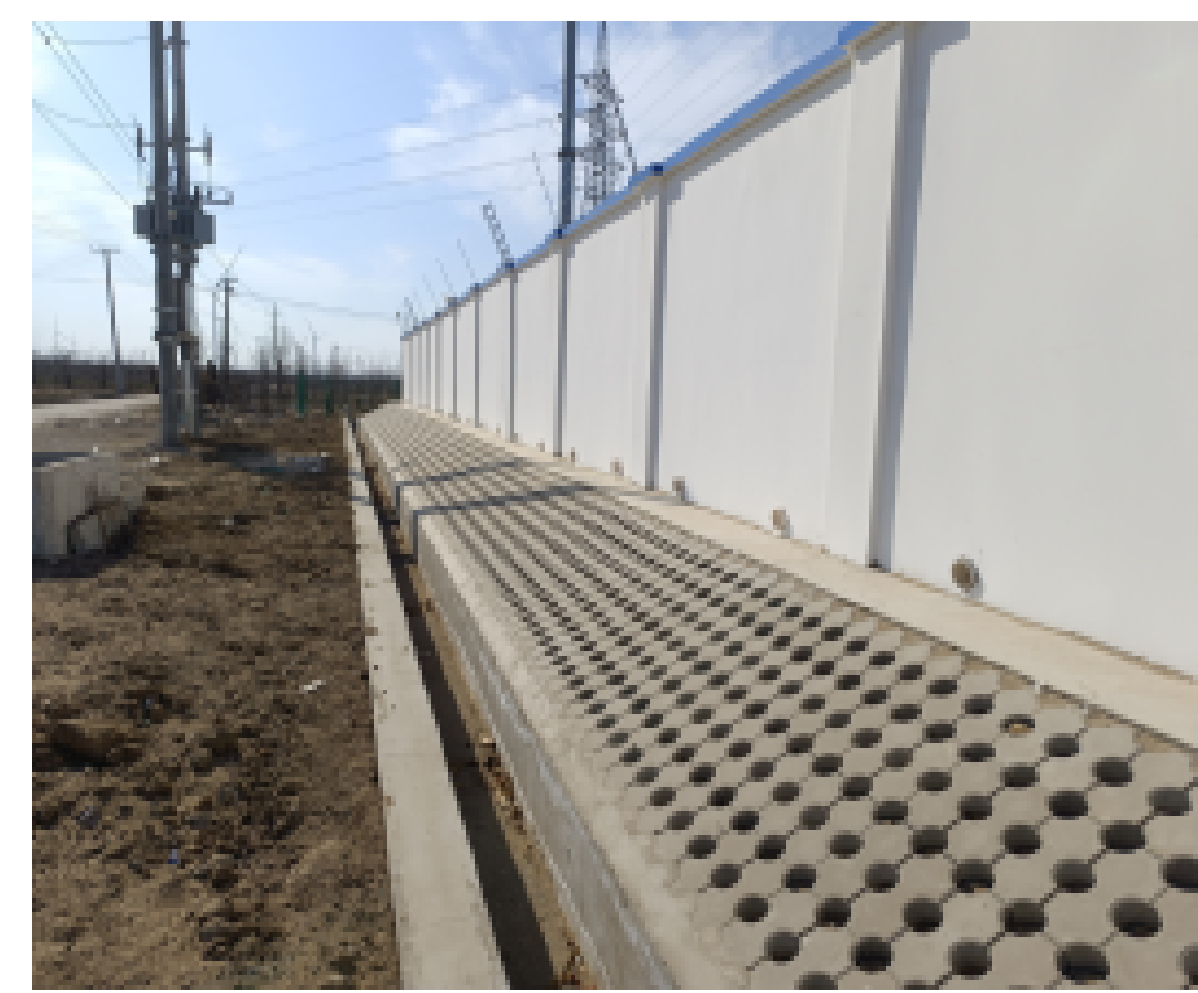
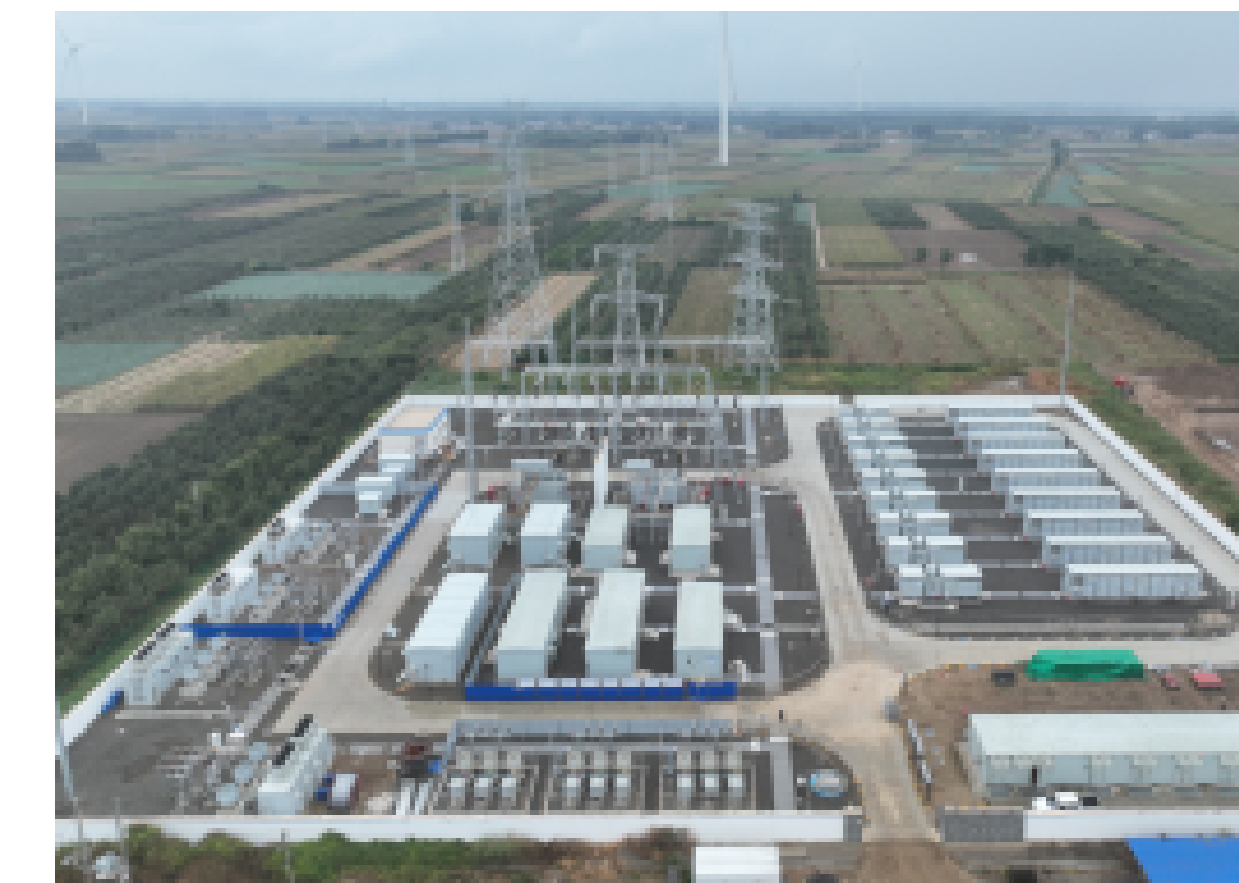
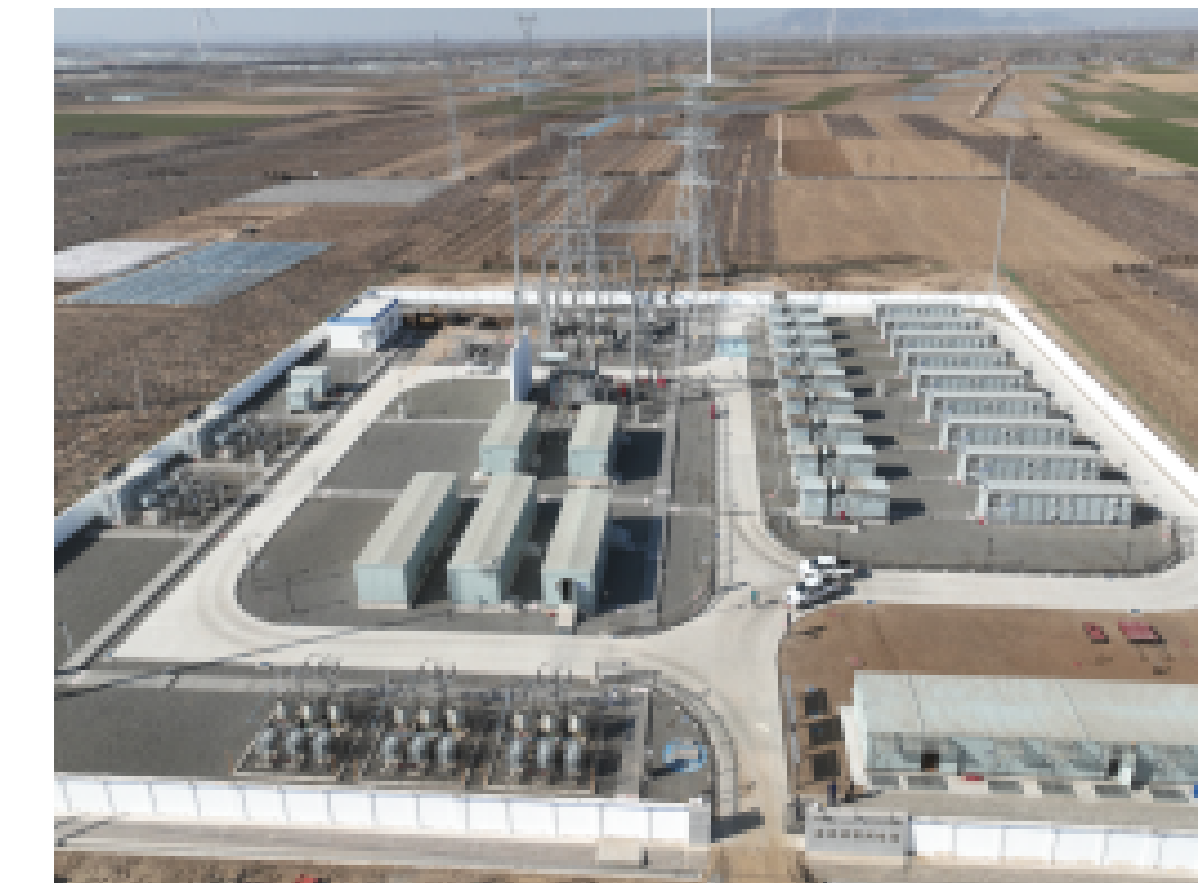
河北景明工程技术有限公司					
批准	李锐英	金风昌黎县200MW风力发电项目	验收	阶段	
核定	王学军		水保	部分	
审查	陈玉琴	升压站水土保持措施布设竣工验收图			
校核	肖旭				
设计	王鹏飞	比例	1:2000	日期	2026.3
制图	王鹏飞	图号	附图4

分区	防治措施	单位	工程量
升压站区	工程措施	表土剥离	万 m ³ 0.36
		排水沟	m 410
		碎石铺盖	m ² 5980
		透水砖铺装	m ² 150
	植物措施	预制镂空砖护坡	m ³ 128
镂空砖内植草		m ² 450	
临时措施	临时苫盖	m ² 3100	
	土质排水沟	m 240	
	沉沙池	座 1
